Hydrofobisten koekohteiden seurannat vuoteen 2015

Liikennevirasto

Helsinki 2017

Nuutti Vuorimies: Hydrofobisten koekohteiden seurannat vuoteen 2015. Liikennevirasto, kunnossapito-osasto. Helsinki 2016. 149 sivua ja 3 liitettä. ISBN 978-952-317-397-2.

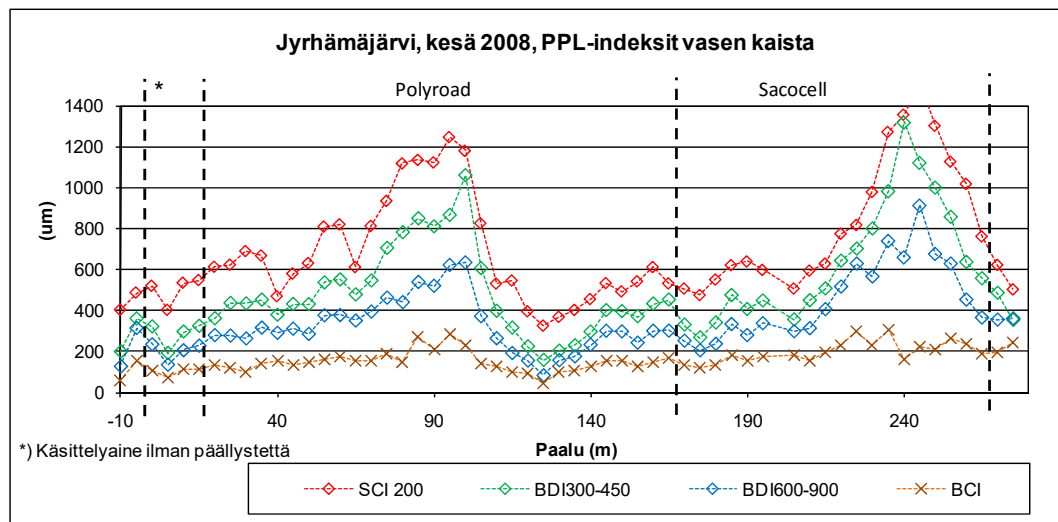
Kuvissa 3.3.5 ja 3.3.6 on esitetty vuosina 2008 ja 2010 vasemmalta kaistalta PPL-mittauksista määritetyt indeksit. Kuvia vertailemalla havaitaan erityisesti BDI-indeksien suurentuneen suhteellisesti eniten. Kuvista 3.3.1–3.3.4 havaitaan koekohteen alueella olevan rummun kohdalla (pl 120–125) PPL-mittauksista määritettyjen tunnuslukujen pysyneen samansuuruisina eri vuosina. Myös kuvista 3.3.5 ja 3.3.6 havaitaan rummun kohdassa olevan pienimmät koekohteelta määritetyt indeksit. Kesällä 2008 tehtyjen PPL-mittausten perusteella kohdat pl 70–100 ja pl 230–250 ovat kantavuudeltaan erittäin heikkoja, mikä näkyy erittäin hyvin vasemmalla kaistalla. Vuoden 2010 mittausten perusteella (kuva 3.3.6) erityisesti suurien BDI-indeksien alue on laajentunut vuoteen 2008 verrattuna. Erittäin suurista BDI-arvoista suhteessa SCI200-arvoihin voisi ajatella, että tien kantavuusongelma johtuvat kantavan kerroksen alapuolisista erittäin heikoista rakenteista ja pohjamaasta.

Kuva 3.3.5. Jyrhämäjärven koekohteella kesällä 2008 tehdyistä PPL-mittauksista vasemmalta kaistalta määritetyt indeksit.

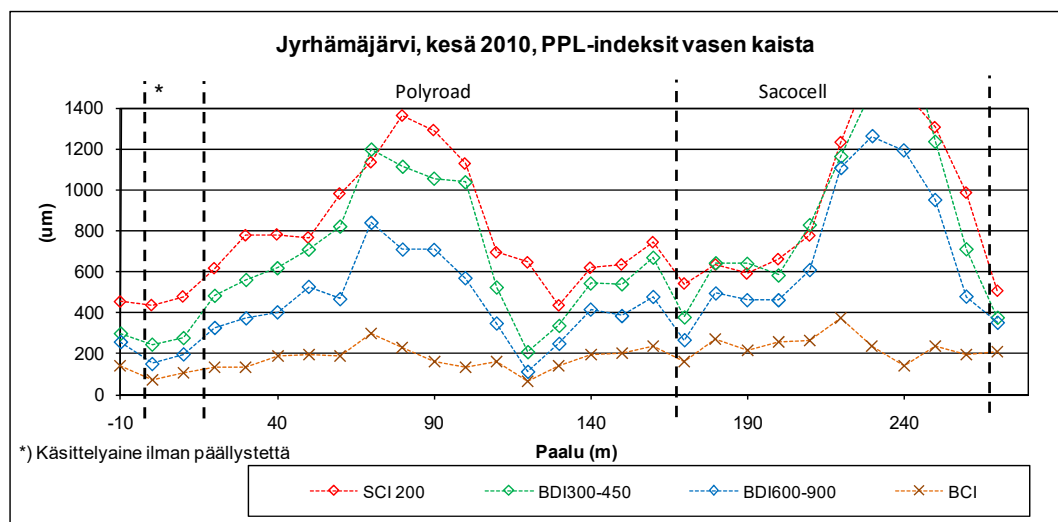
Kuva 3.3.6. Jyrhämäjärven koekohteella kesällä 2010 tehdyistä PPL-mittauksista vasemmalta kaistalta määritetyt indeksit.

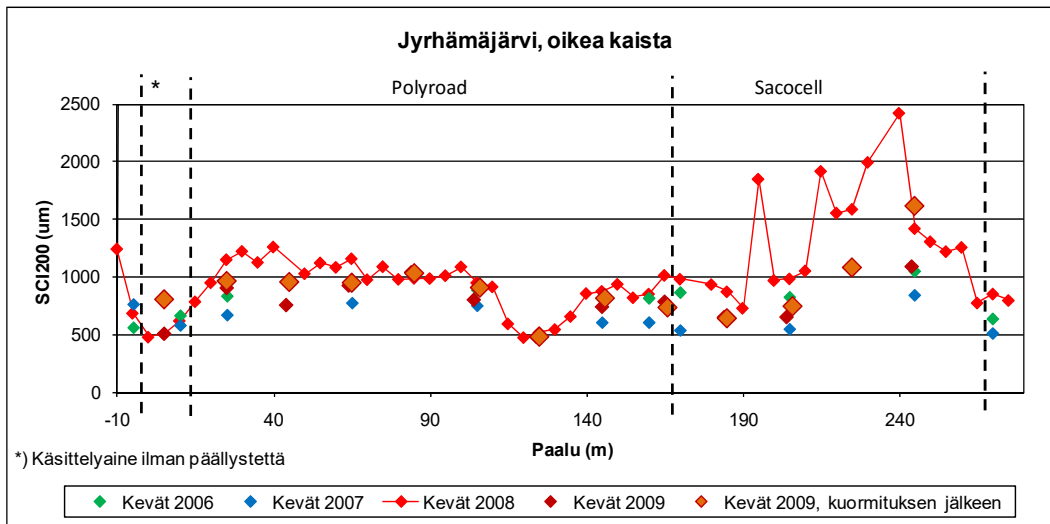
Kuvissa 3.3.7 ja 3.3.8 on esitetty keväisistä PPL-mittauksista määritetyt SCI200-indeksit. Oikealla kaistalla havaitaan SCI200-arvojen olleen samankaltaisia eri vuosina. Vuonna 2008 SCI200-arvot olivat kuitenkin suurempia kuin muina vuosina. Lisäksi oikealla kaistalla vuoden 2009 koekuormitus ei vaikuttanut merkittävästi SCI200-indeksiin. Vasemmalla kaistalla SCI-arvot käyttäytyivät pääsääntöisesti samankaltaisesti kuin oikealla kaistalla. Tosin vuoden 2009 koekuormituksessa SCI200-arvot kohosivat muutamassa pisteessä Polyroad-alueella. Keväisin SCI200-arvot ovat olleet Polyroad alueella noin 1000 µm, jos kohdassa pl 125 olevan rummun aluetta ei huomioida. Sacocell-alueella SCI200-arvot ovat olleet välillä pl 165–200 m pääosin 600–1000 µm ja välillä pl 200–260 m pääosin 1000–2500 µm. Keväällä tehdyissä mittauksissa SCI200-arvot ovat olleet 1–2 kertaa suurempia kuin kesällä tehdyissä mittauksissa.

Kuva 3.3.7. Jyrhämäjärven koekohteen keväisistä PPL-mittauksista määritetyt oikean kaistan SCI200-indeksit.

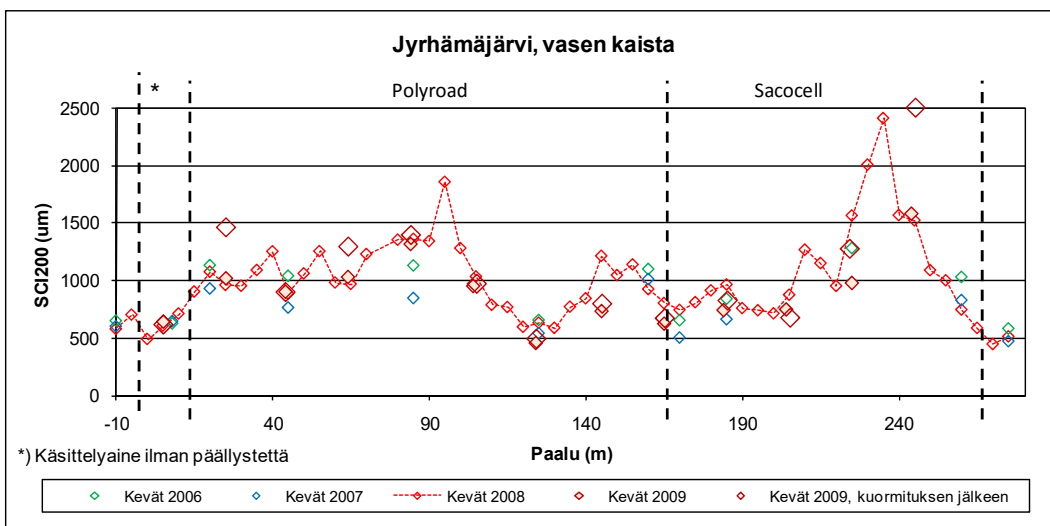
Kuva 3.3.8. Jyrhämäjärven koekohteen keväisistä PPL-mittauksista määritetyt vasemman kaistan SCI200 -indeksit.

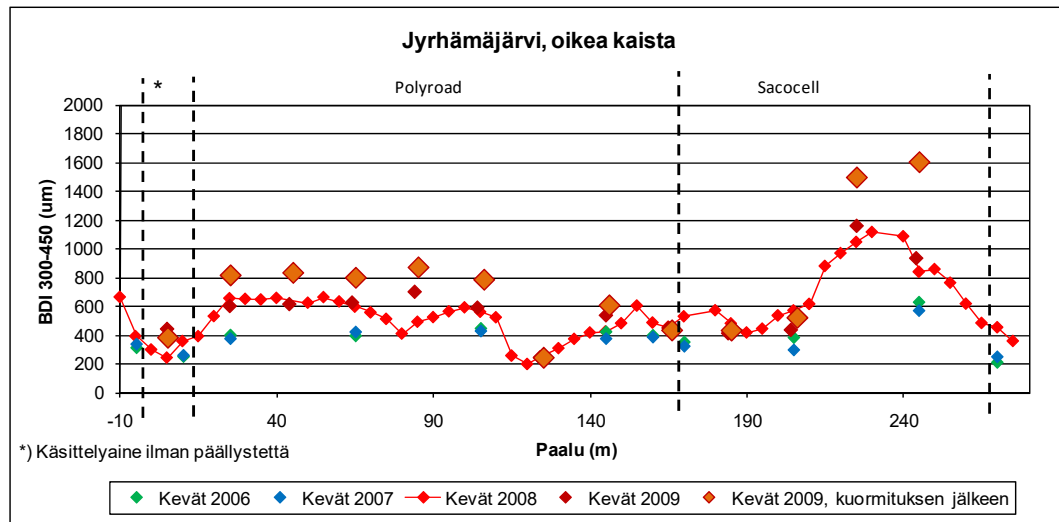
Kuvissa 3.3.9 ja 3.3.10 on esitetty keväisistä PPL-mittauksista määritetyt BD300–450-indeksit, jotka kuvaavat 300–450 mm syvyydessä olevan tierakenteen käyttäytymistä. Oikealla kaistalla havaitaan BDI300–450-arvojen olleen vuosina 2008 ja 2009 suuremmat kuin vuosina 2006 ja 2007. Vasemmalla kaistalla BDI300–450-arvot ovat olleet samaa suuruusluokkaa eri vuosina. Vuoden 2009 koekuormituksen BDI300–450-arvot kohosivat merkittävästi varsinkin alueilla, joissa ne olivat jo lähtötilanteessa korkeat. Tämä viittaisi, että tälle syvyydelle kuormituksesta syntyy huokosvedenpainetta ja tierakenne olisi plastisoitumassa. Vuoden 2009 koekuormituksissa sorarekalla ajettujen koekuormitusten jälkeen BDI300–450-arvot kasvoivat keskimäärin 30 %. Tyypillisesti BDI300–450-arvot ovat keväisin olleet 400–800 µm. Vaurioituneimmissa kohdissa BDI300–450-arvot ovat olleet selkeästi suuremmat ja suurimmillaan ne ovat olleet vasemmalla kaistalla jopa 1600 µm.

Kuva 3.3.9. Jyrhämäjärven koekohteen keväisistä PPL-mittauksista määritetyt oikean kaistan BDI₃₀₀₋₄₅₀-indeksit.

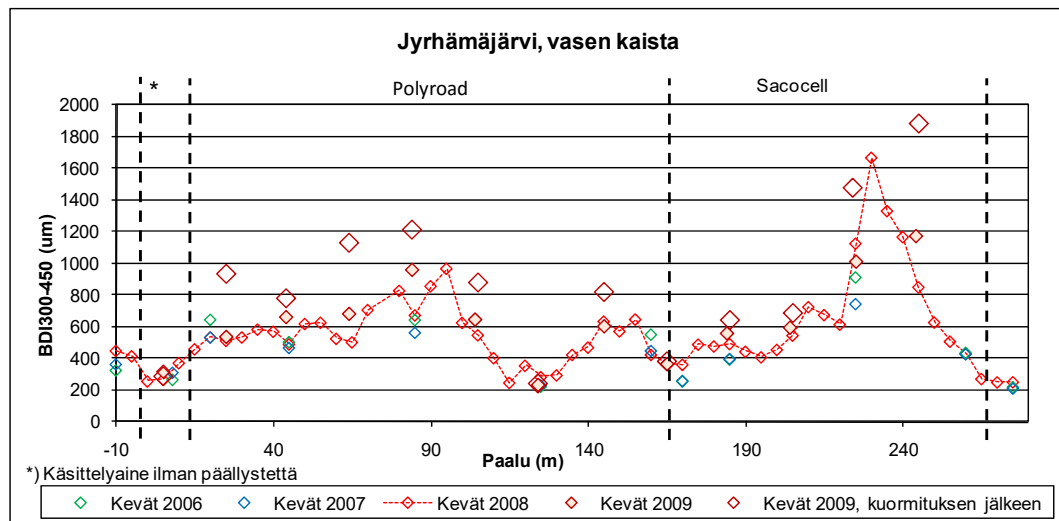
Kuva 3.3.10. Jyrhämäjärven koekohteen keväisistä PPL-mittauksista määritetyt vasemman kaistan BDI₃₀₀₋₄₅₀-indeksit.

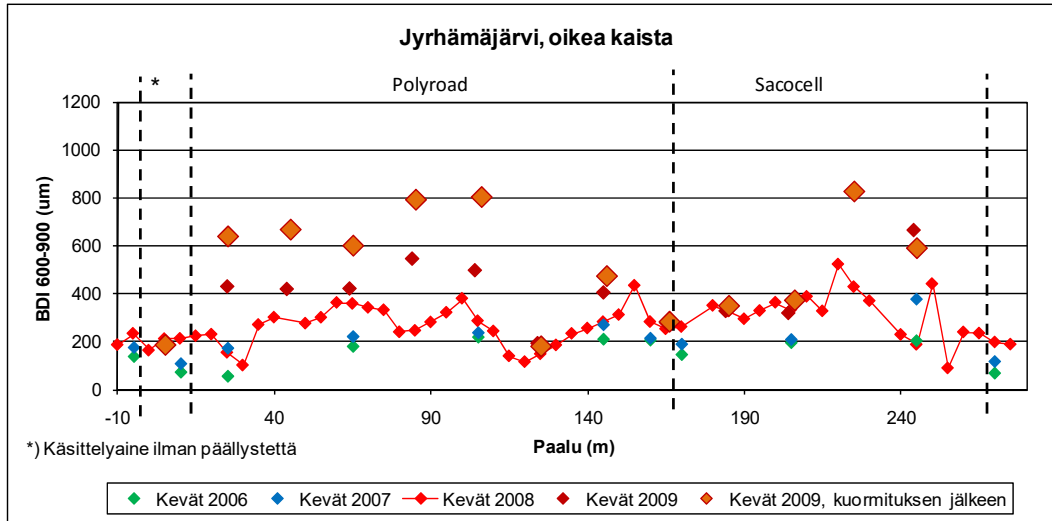
Kuvissa 3.3.11 ja 3.3.12 on esitetty keväisistä PPL-mittauksista määritetyt BDI₆₀₀₋₉₀₀ -indeksit, jotka kuvaavat parhaiten 600–900 mm syvyydessä olevan tierakenteen käyttäytymistä. BDI₆₀₀₋₉₀₀-arvot ovat olleet keväällä 2006, 2007 ja 2008 pääosin 200–400 µm. Keväällä 2009 BDI₆₀₀₋₉₀₀-arvot olivat kuitenkin suuremmat johtuen todennäköisesti siitä, että roudan sulaminen oli ehtinyt pidemmälle kuin aikaisempina vuosina. Keväällä 2009 BDI₆₀₀₋₉₀₀-arvot olivat Polyroad-alueella kuitenkin suuremmat ollen pääosin 400–500 µm ja koekuormituksen jälkeen Polyroad-alueella BDI₆₀₀₋₉₀₀-arvot kasvoivat niistä vielä 20–50 %. Sacocell-alueella ei havaittu BDI₆₀₀₋₉₀₀-arvoissa koekuormituksesta johtuvaa selkeää muutossuuntaa. Tosin myös Sacocell-alueen vasemmalla kaistalla vuoden 2009 keväällä BDI₆₀₀₋₉₀₀-arvot olivat lähtötilanteessa suuremmat kuin aikaisempina vuosina.

Kuva 3.3.11. Jyrhämäjärven koekohteen keväisistä PPL-mittauksista määritetyt oikean kaistan BDI600–900-indeksit.

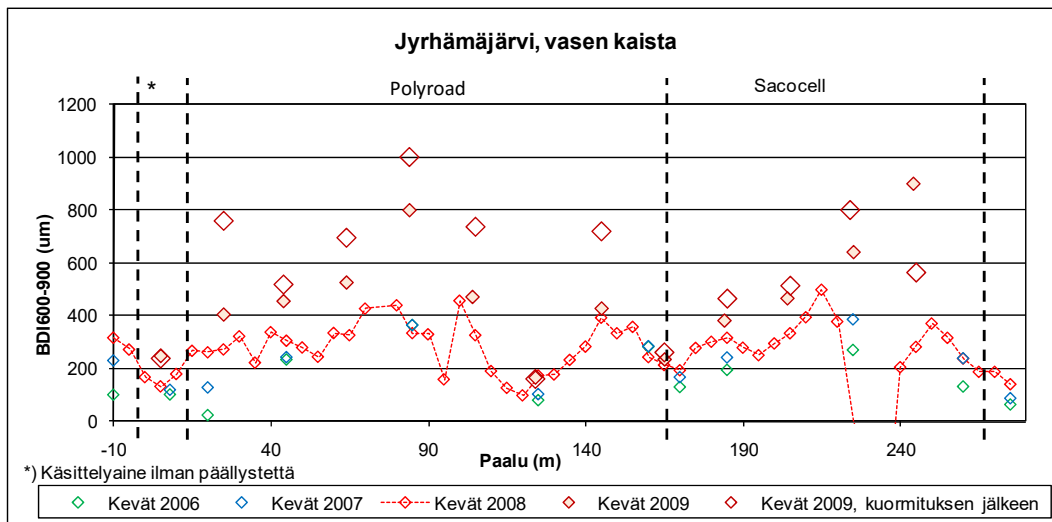
Kuva 3.3.12. Jyrhämäjärven koekohteen keväisistä PPL-mittauksista määritetyt vasemman kaistan BDI600–900-indeksit.

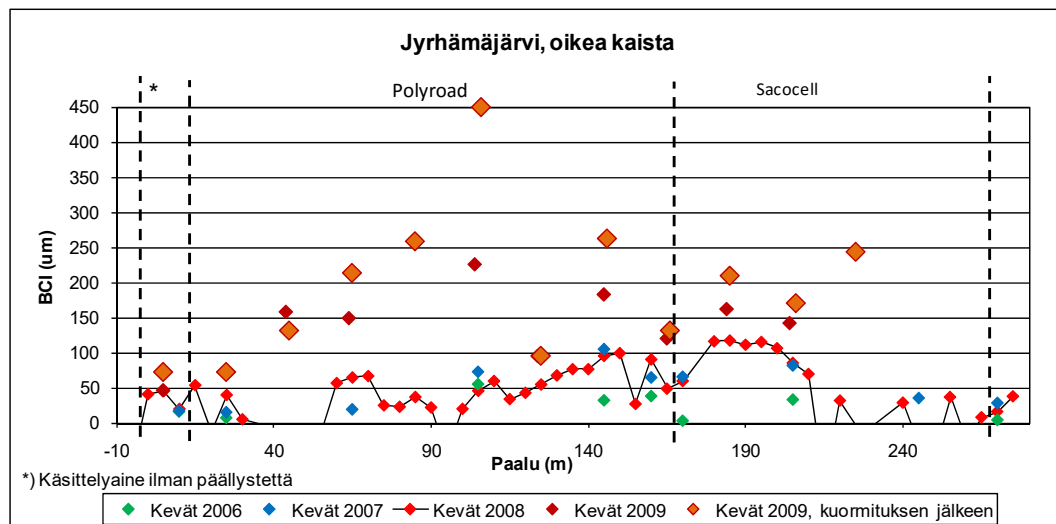
Kuvissa 3.3.13 ja 3.3.14 on esitetty keväisistä PPL-mittauksista määritetyt BCI-indeksit, jotka kuvaavat pohjamaan käyttäytymistä. BCI-arvot ovat olleet keväällä 2006, 2007 ja 2008 pääosin alle 100 µm ja osa arvoista on ollut negatiivissa, mikä viittaisi pohjamaan olleen vielä jäässä. Keväällä 2009 BCI-arvot olivat suuremmat, koska roudan sulaminen on todennäköisesti ehtinyt pidemmälle kuin aikaisempien vuosien mittausajankohtina. Suurimmillaan BCI-arvot olivat keväällä 2009 ennen koekuormitusta 250 µm ja koekuormituksen jälkeen suurimmat BCI-arvot olivat 300–450 µm.

Kuva 3.3.13. Jyrhämäjärven koekohteen keväisistä PPL-mittauksista määritetyt oikean kaistan BCI-indeksit.

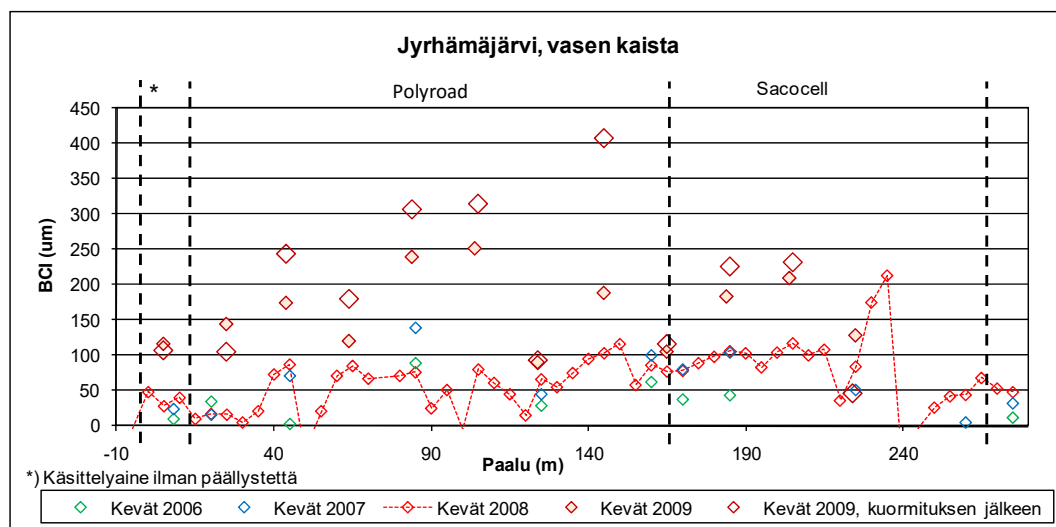
Kuva 3.3.14. Jyrhämäjärven koekohteen keväisistä PPL-mittauksista määritetyt vasemman kaistan BCI-indeksit.

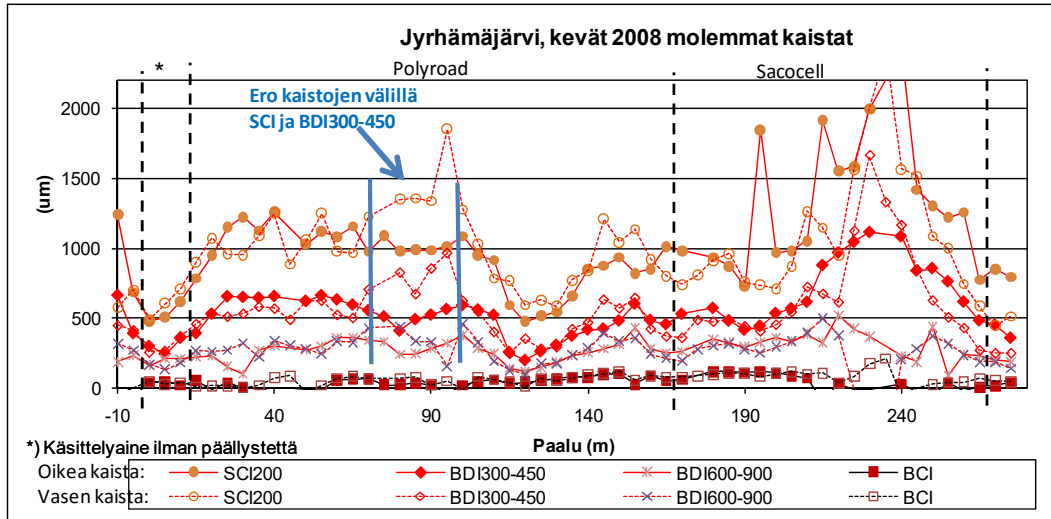
Kuvassa 3.3.15 on esitetty vielä keväällä 2008 tehdyistä PPL-mittauksista määritetyt indeksit molemmilta kaistoilta. Kuvasta havaitaan taipumien olleen kaistojen välillä pääsääntöisesti samansuuruisia samoissa poikkileikkauksissa. Poikkeuksen muodostaa Polyroad-alueella kohta pl 70–100, jossa SCI200- ja BDI300–450-arvot ovat vasemmalla kaistalla selkeästi suuremmat. Sacocell-alueen oikealla kaistalla välillä pl 190–250 havaitaan SCI200-arvojen muuttuvan hyvin paljon viereisestä mittauspisteestä seuraavaan, mikä voinee johtua päällysteen vauriosta.

Kuva 3.3.15. Jyrhämäjärven koekohteen vuoden 2008 keväisistä PPL-mittauksista määritetyt indeksit. Täytetyt merkit yhtenäisellä viivalla ovat oikealta kaistalta ja avonaiset merkit katkoviivalla ovat vasemmalta kaistalta.

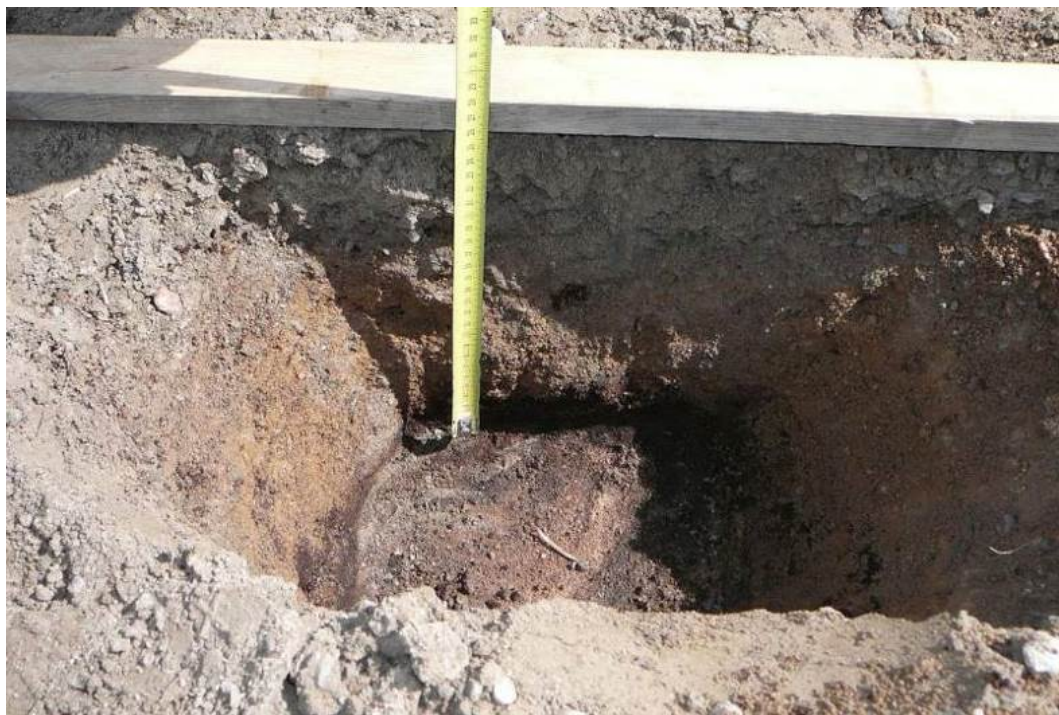
Kohteesta otettiin näytteitä neljästä kohdasta 26.5.2008. Näytteenottokohdissa ei erotunut kulutuskerrosta. Kalliomurskeen tapaista mursketta oli noin 250 mm kaivetuissa kohdissa, joiden alapuolella oli pääsääntöisesti hienohkoa luonnonsoraa. Kohdassa pl 860 250 mm syvyydellä oli kuitenkin muutaman senttimetrin paksuinen kerros tummaa multaa (kuva 4.1.1). Näytteenottokohdat olivat seuraavat:

Kuva 4.1.1. Mt 17353 to2 pl 860 näytteenottopiste.

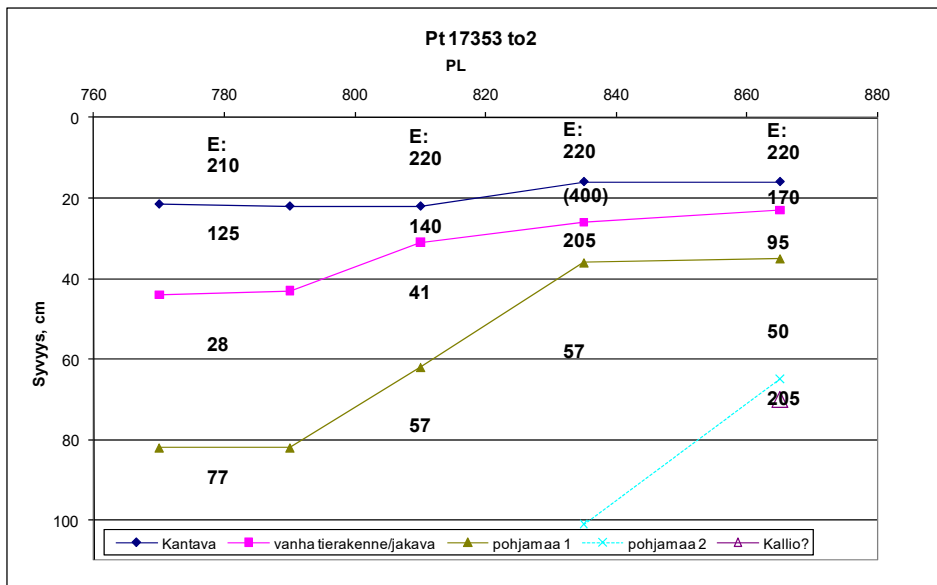
Koekohteen oikealla kaistalla, noin metri tien reunasta renkaan ajouralla, kohdissa pl 770, 790, 810, 835, 860 ja 865 oli tehty DCP-laitemittaukset 12.8.2008. Kohdassa pl 860 kairan kärki kohtasi ison kiven 180–200 mm syvyydessä ja pl 865 kairan kärki kohtasi ison lohkareen tai kallion noin 0,70 m:n syvyydessä. Kuvassa 4.1.2 on esitetty DCP-mittauksilla arvioidut kerrosrajat ja niille Ahon (2004) diplomityössä esitetyn kahden laskukaavan kautta määritetyt suuntaa-antavat E-moduulit. Paalulla 835 kärjen edessä saattoi olla myös kivi, jolloin E-moduuli olisi määritetty liian suureksi.

Kuva 4.1.2. Louko-Koura koekohteelta 12.8.2008 DCP-laitteella arvioidut kerrosrajat ja kerroksien suuntaa-antavat E-moduulit.

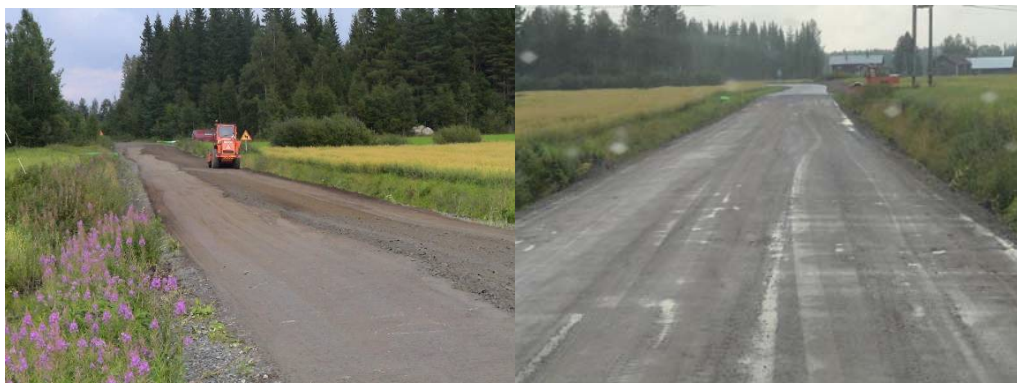
Aamupäivällä 20.8.2008 koekohteella ei ollut satanut vettä. Noin 5 minuuttia kestänyt heikko sade alkoi sekoituksen alettua vasemmalta kaistalta. Tämän jälkeen paistoi aurinko (kuva 4.1.3). Noin tunti sekoitustyön ja puoli tuntia tiivistämisen loppumisesta (noin klo 17:30–17:45) koekohteella alkoi sataa heikohkosti. Sade kiihtyi kuitenkin suhteellisen runsaaksi noin 10 minuutin ajaksi. Tämän jälkeen sade heikkeni nopeasti ja loppui joksi-kin ajaksi. Heikohkoa sadetta jatkui kuitenkin alueella todennäköisesti lähemmäs klo 19. Kuitenkin klo 18 alkaen ilma alkoi kirkastua etelästä ja lännestä alkaen sekä aurinko paistoi vaikkakin koekohteella satoi heikosti. Sadekuuron jälkeen klo 18 tien reunaan tehtiin pieniä uria, jotta tien reunapalteilte ei olisi jäänyt vettä makaamaan (kuva 4.1.3).

Kuva 4.1.3. Louko-Kouran koekohde 20.8.2008 iltapäivällä (vasen) ja n. klo 18 (oikea).

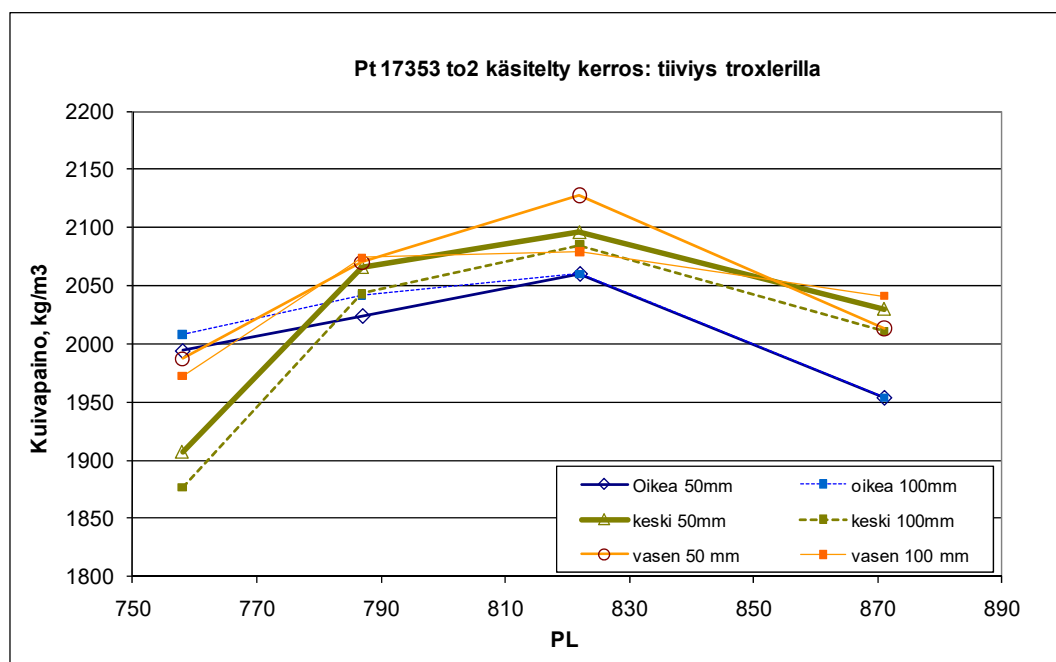
Kuvassa 4.1.4 on esitetty heti tiivistystyön päätyttyä tehtyjen Troxler-mittausten tulokset. Kuvasta havaitaan kuivatilavuuspainon olleen pääosin 2000–2100 kg/m³. Tästä poikkeuksena ovat pl 760 keskilinjalta mitatut 1900 kg/m³ kuivatilavuuspainot ja pl 870 oikealta kaistalta mitatut 1950 kg/m³ kuivatilavuuspainot.

Kuva 4.1.4. Heti Louko-Koura koekohteen rakentamisen jälkeen Troxler-laitteella mitatut kuivatilavuuspainot.

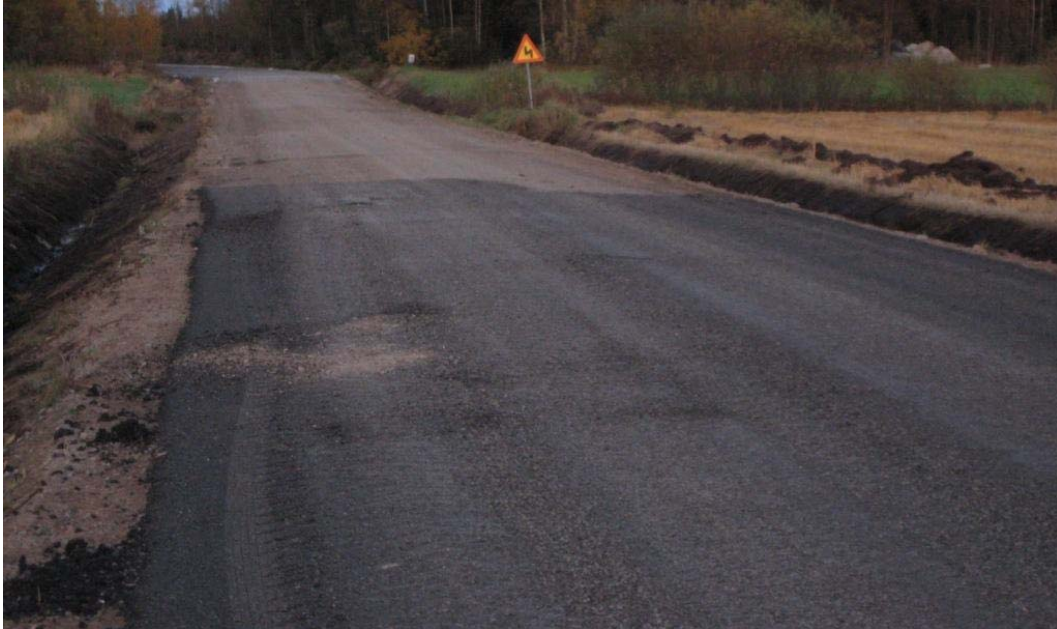
Koekohteen maatutkamittauksen teki Roadscanners Oy 30.9.2008. Maatutkadatan perusteella 40 mm paksuinen päällyste loppui paalulla 774. Maatutkamittauksen perusteella käsiteltyjen kerrosten paksuudet olivat hyvin lähellä suunniteltuja. Käsitellyn kerroksen paksuus oli välillä pl 720–785 200 mm ja lopulla koekohdealueella 150 mm. Kohdassa pl 830 tien alitse menee rumpu, jonka yläpinta on noin metri syvyydessä tien pinnan tasosta. Koekohteen loppuosalla erityisesti välillä pl 876–890 näyttää olevan syvyydellä 0,6 m voimakasta heijastumaa, joka saattaa olla merkinä rikkonaisesta kalliopinnasta tai isoista kivistä. Lisäksi vasemmalta kaistalta pl 885 ja oikealta kaistalta pl 890 lähtien havaitaan todennäköisesti ennen maatutkamittauksia käsitellyn kerroksen päälle asennettu suodatinkangas ja tien pinnalle ajettu kantavan kerroksen murske (kuva 4.2.1). Maatutkamittauksesta saatu tulkinta on esitetty liitteessä 1.

Kuva 4.2.1. Maatutkamittauksen aikana 30.9.2008 otettu kuva koekohteesta (Roadscanners Oy)

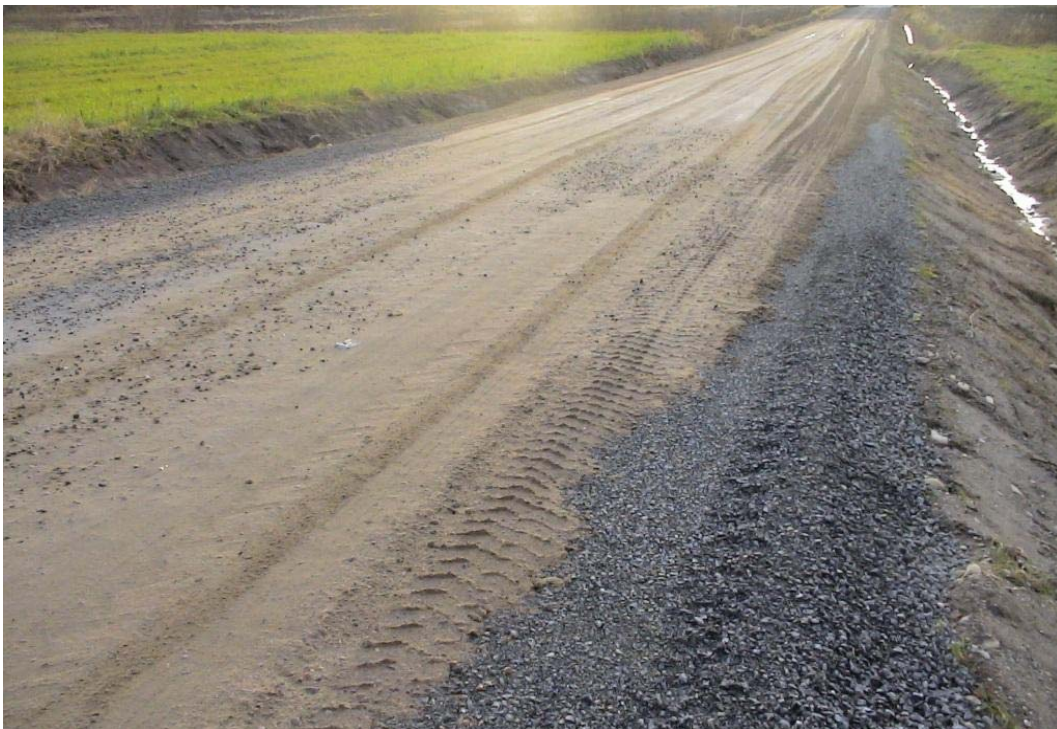
Louko-Kouran koekohteella käytiin 29.10.2008. Tällöin huomattiin, että päällystämättömän osan päälle oli ajettu hiekkaa tai hiekkaista soraa (kuvat 4.2.2 ja 4.2.3). Kuvan 4.2.2 oikeassa reunassa näkyy myös osittain koekohteen päälle ulottuvan suodatinkankaan päälle ajettua kantavan kerroksen materiaalia. Tiedossa ei ole tarkkaa ajankohtaa, milloin kyseinen sora on tielle ajettu.

Kuva 4.2.2. Louko-Kouran koekohteesta 29.10.2008 otettu kuva, jolloin käsitellyn kerroksen päälle oli ajettu hiekkakerros. Reunassa näkyy osittain koekohteen päälle ulottuvan suodatinkankaan päälle ajettua kantavan kerroksen materiaalia.

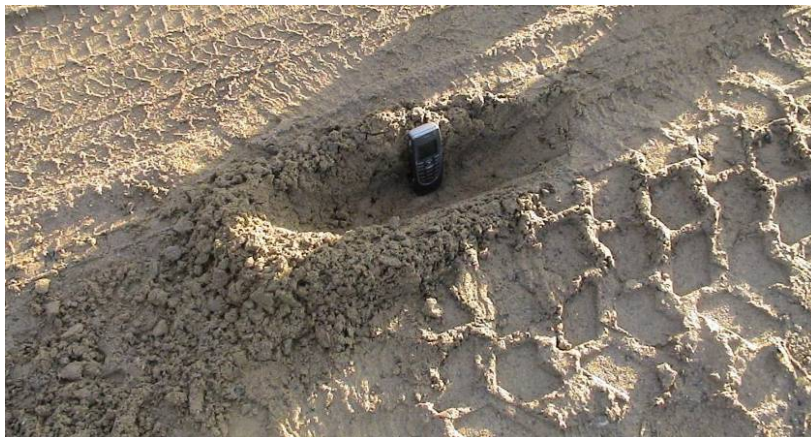
Kuva 4.2.3. Louko-Kouran koekohteelle ajetun hiekan tai kulutusmateriaalin paksuus yhdestä kohdassa 29.10.2008.

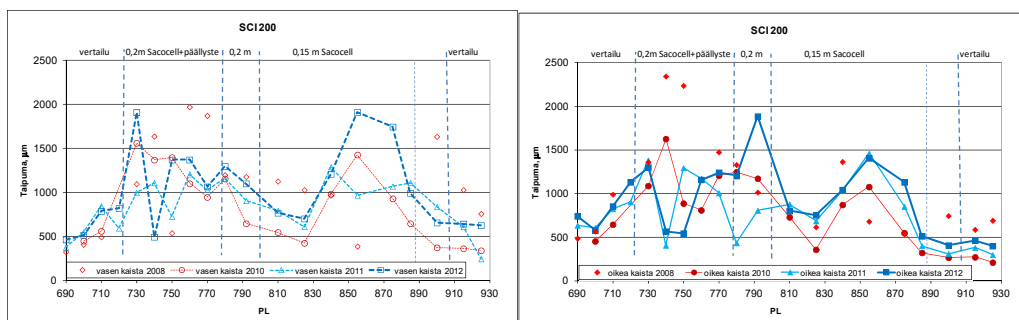
PPL-mittaukset tehtiin jokaisessa pisteessä 25, 40 ja 50 kN suuruisilla kuormituksilla pienimmästä suurimpaan. Kuvissa 4.3.1 ja 4.3.2 on esitetty 50 kN:n kuormituksista lasketut SCI200- ja SCI300-indeksit oikealta ja vasemmalta kaistalta. Suurista taipumista johtuen suuri osa vuoden 2008 SCI200-arvoista oli negatiivisia ja niitä ei ole tulostettu kuvaan. Tästä syystä kaikki vuonna 2008 50 kN:n kuormituksella mitatut SCI200-arvot eivät ole luotettavia. Vuosina 2010–2012 SCI200-arvot vaihtelivat pääosin 400 μm ja 1500 μm sekä SCI300-arvot 500 μm ja 3000 μm välillä. Vuosina 2010–2012 keskilinjalta mitatut SCI-arvot olivat hieman pienempiä kuin vasemmalla ja oikealla kaistalta mitatut arvot. SCI-arvot eivät olleet muuttuneet merkittävästi kolmen viimeisen mittauskerran aikana. Pienimmillään arvot olivat käsittelyalueen ulkopuolella sekä kohdassa pl 825, jossa tien ali kulkee rumpu.

Kuva 4.3.1. Mt 17353 to 2 vuosina 2008 ja 2010–2012 tehdyistä PPL-mittauksista määritetyt SCI200-indeksit oikealta (oik.) ja vasemmalta (vas.) kaistalta. Vuonna 2008 osa SCI200-indekseistä oli negatiivisia.

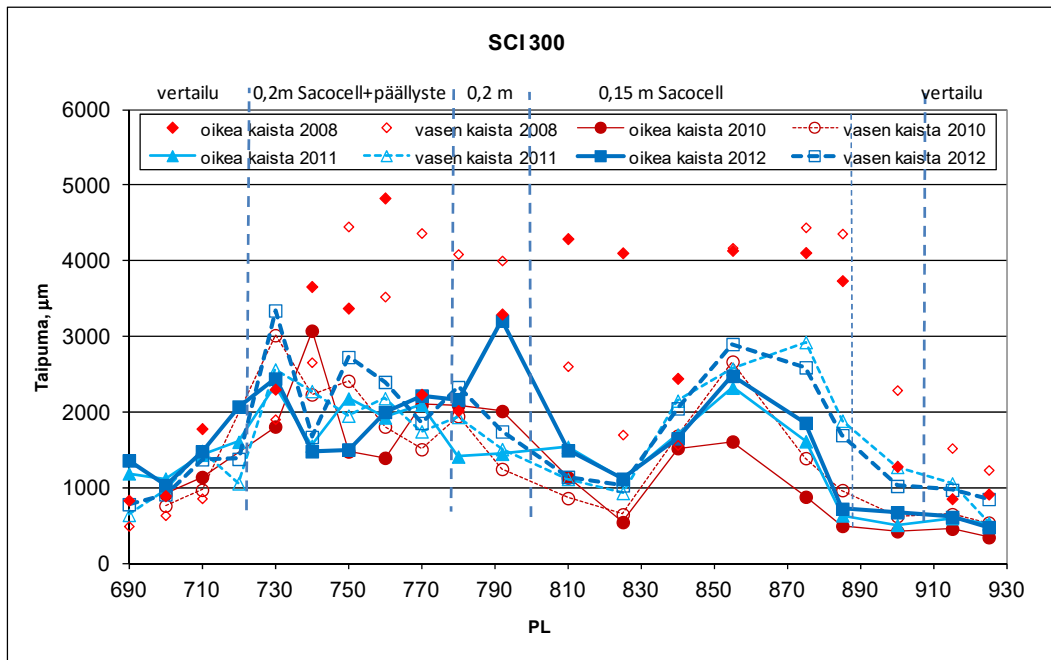
Kuva 4.3.2. Mt 17353 to 2 vuonna 2008 ja 2010–2012 tehdyistä PPL-mittauksista määritetyt SCI300-indeksit oikealta ja vasemmalta kaistalta.

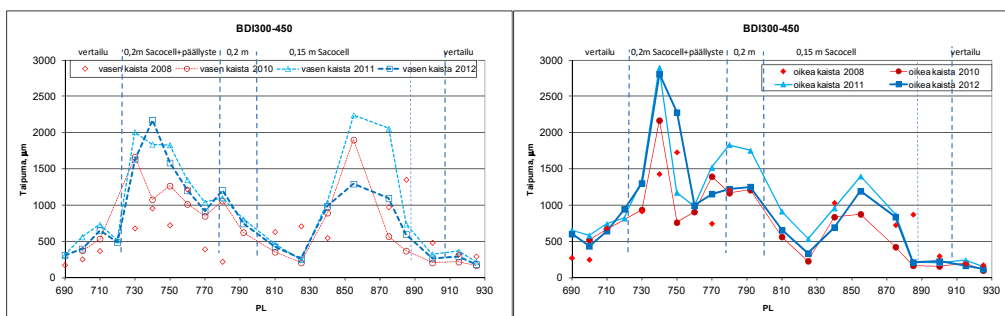
Kuvissa 4.3.3 ja 4.3.4 on esitetty 50 kN:n kuormituksista lasketut DBI300–450 ja DBI600–900-indeksit. Suurista taipumista johtuen suuri osa vuoden 2008 DBI300–450-arvoista oli negatiivisia erityisesti välillä pl 750–880 ja niitä ei ole tulostettu kuvaan. Täten kaikki vuonna 2008 50 kN:n kuormituksella mitatut DBI300–450-arvot eivät ole luotettavia. Vuonna 2010–2012 määritetyt DBI300–450-arvot olivat suurimmillaan lähes 3000 µm oikealla kaistalla. Sen sijaan vuoden 2008 DBI600–900-arvot vaikuttavat jo suhteellisen luotettavilta tasaisen ja yhtenäisen käyttäytymisen perusteella. Vuonna 2010 määritetyt DBI600–900-arvot (300–1200 µm) olivat pääsääntöisesti pienemmät kuin vuonna 2008 määritetyt arvot. Vuosina 2011 ja 2012 DBI600–900 -arvot olivat erityisesti välillä pl 730–760 suuremmat kuin vuonna 2010. Keskilinjalla DBI-arvot olivat pääsääntöisesti hieman pienemmät kuin oikealta ja vasemmalta kaistalta määritetyt DBI-arvot. DBI300–450- ja DBI600–900-arvojen perusteella välillä pl 720–810 ja pl 840–870 on kantavan kerroksen alapuolella erittäin heikot rakennekerrokset tai pohjamaa.

Kuva 4.3.3. Mt 17353 to 2 vuosina 2008 ja 2010–2012 tehdyistä PPL-mittauksista määritetyt BDI300–450-indeksit vasemmalta(vas.) ja oikealta (oik.) kaistalta. Vuonna 2008 osa BDI300–450-indekseistä oli negatiivisia.

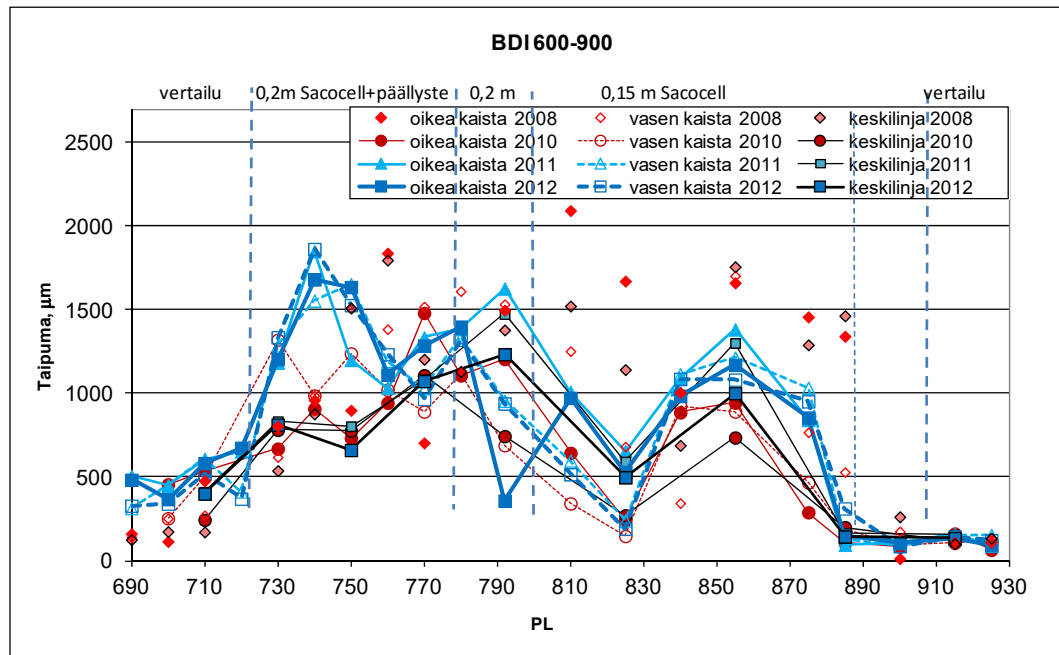
Kuva 4.3.4. Mt 17353 to 2 vuosina 2008 ja 2010–2012 tehdyistä PPL-mittauksista määritetyt BDI600–900-indeksit.

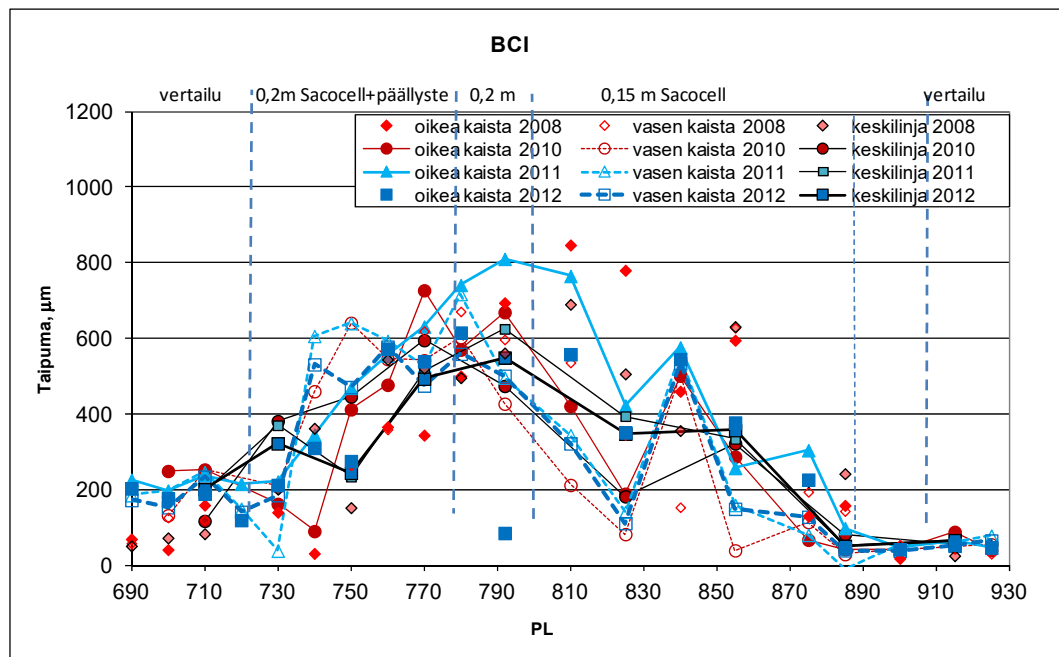
Kuvassa 4.3.5 on esitetty 50 kN:n kuormituksista määritetyt pohjamaan taipumaindeksit (BCI). Kuvasta havaitaan, että vuosina 2010 - 2012 pohjamaan taipuma välillä 740 - 860 on ollut erittäin suuri (yli 300 µm) muutamaa kohtaa lukuun ottamatta ja pohjamaan taipuman perusteella tierakenteen kantavuus on ollut erittäin huono välillä pl 710 - 870 (BCI yli 120 tai 200 µm). BCI-arvoissa ei ole nähtävissä muutostrendiä vuosina 2010-2012.

Kuva 4.3.5. Mt 17353 to 2 vuosina 2008 ja 2010–2012 tehdyistä PPL-mittauksista määritetyt BCI-indeksit. Vuonna 2008 osa BCI-indekseistä oli negatiivisia.

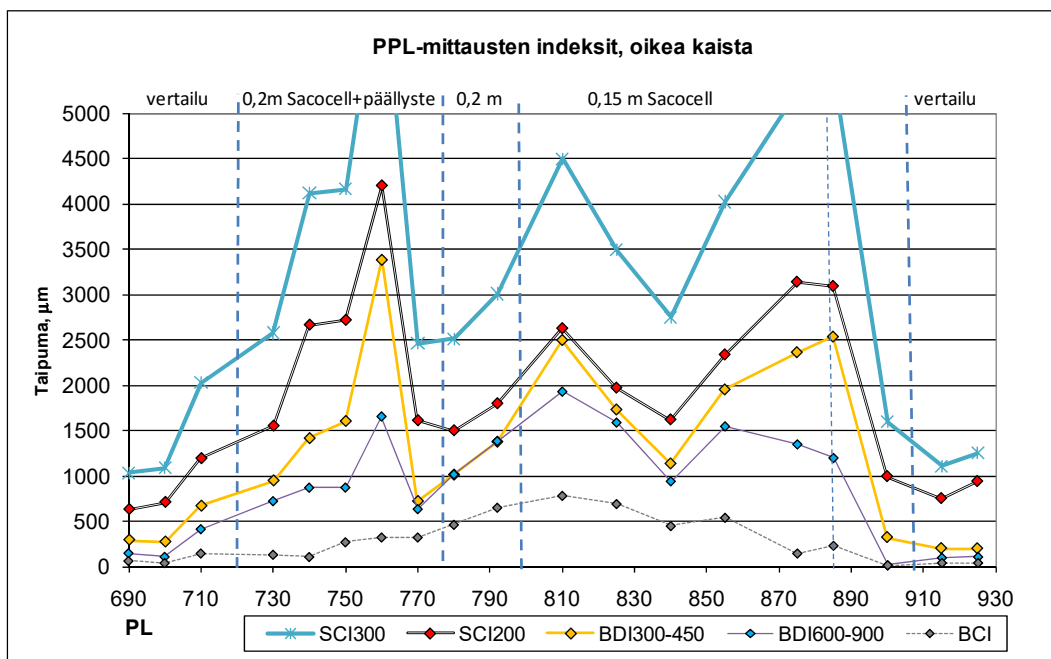
Koska 50 kN:n kuormituksilla PPL-mittausdatasta ei saatu vuonna 2008 luotettavia indeksejä, käytettiin 25 kN:n kuormitusdataa, joka mitattiin jokaisessa mittauskohdassa aina ensimmäisenä. Mittausdatan saamiseksi vertailukelpoiseksi 50 kN:n kuormituksen kanssa 25 kN:n taipumat kerrottiin kahdella. Näistä määritettyjä indeksejä verrattiin 50 kN:n kuormituksesta saatuihin ja havaittiin BCI ja DBI600–900-indeksien olevan käytännössä samat sekä SCI300-indeksien olevan hyvin samansuuruisia muutamaa pistettä lukuun ottamatta. SCI200 ja DBI300–450-indekseissä erot olivat merkittäviä varsinkin koekohteen keskialueella, jossa taipumat olivat suurimmat. Kuvassa 4.3.6 on esitetty 25 kN:n kuormituksesta määritetyt indeksit oikealta kaistalta. Kuvasta nähdään oikean kaistan paaluilla 760, 810 ja 880–890 olevan erittäin suuret taipumat. Tosin näistä kohdista vasemmalla kaistalla paalun 810 indeksit olivat lähes puolet pienempiä.

Kuva 4.3.6. Mt 17353 to 2 oikealta kaistalta syksyllä 2008 tehdyistä 25 kN:n kuormituksen PPL-mittauksista määritetyt taipumaindeksit.

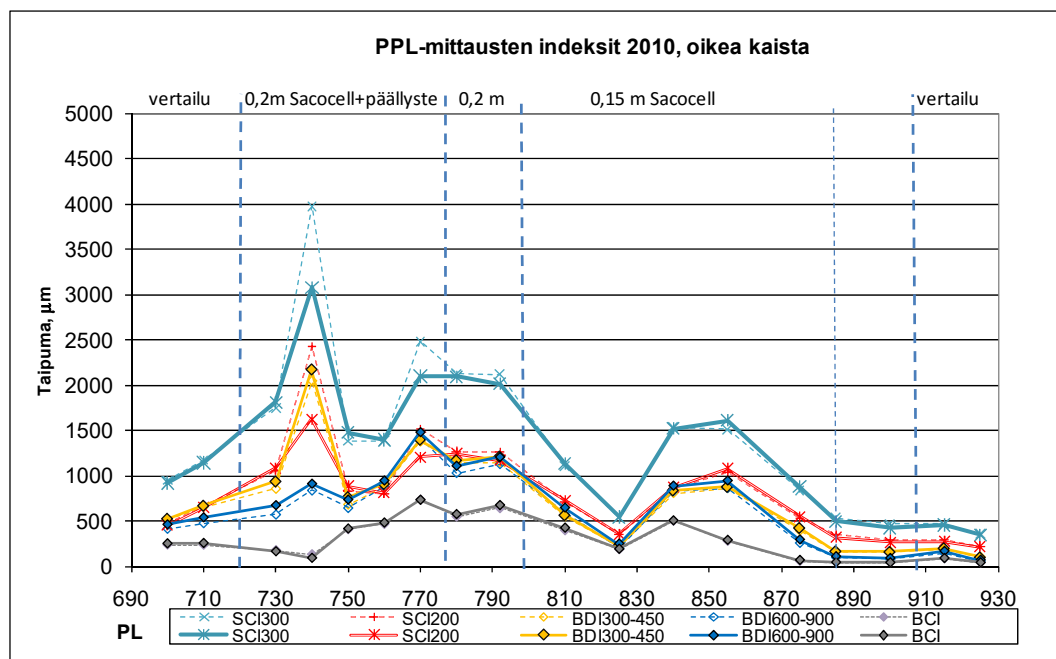
Vuoden 2010 PPL-mittauksissa pienin kuormitus oli 32 kN. Mittausdatan saamiseksi vertailukelpoiseksi 50 kN:n kuormituksen kanssa 32 kN:n taipumat kerrottiin kuormituksen suuruuksien suhteella. Kuvassa 4.3.7 on esitetty vuonna 2010 oikealta kaistalta määritetyt indeksit 32 kN:n ja 50 kN:n kuormitusdataista ja kuvasta havaitaan indeksien olevan käytännössä samat lukuun ottamatta kohdan pl 740 erittäin suuria SCI-indeksejä. Täten pienillä kuormituspulsseilla saatavat indeksit voidaan katsoa vertailukelpoisiksi suurilla kuormituspulsseilla saatujen indeksien kanssa lukuun ottamatta suurilla taipumilla mitattuja SCI-indeksejä. Kuvasta nähdään BDI300–450 ja BDI600–900-indeksien olevan yhtä suuria kuin SCI200-indeksit. Verrattaessa kuvien 4.3.6 ja 4.3.7 indeksien suuruutta keskenään voidaan arvioida vuoden 2010 taipumien olevan melkein puolet pienempiä kuin vuonna 2008.

Kuva 4.3.7. Mt 17353 to 2 oikealta kaistalta vuonna 2010 tehdyistä 32 kN ja 50 kN kuormitusten PPL-mittauksista määritetyt taipumaindeksit. Katkoviivalla on esitetty 32kN kuormitus.

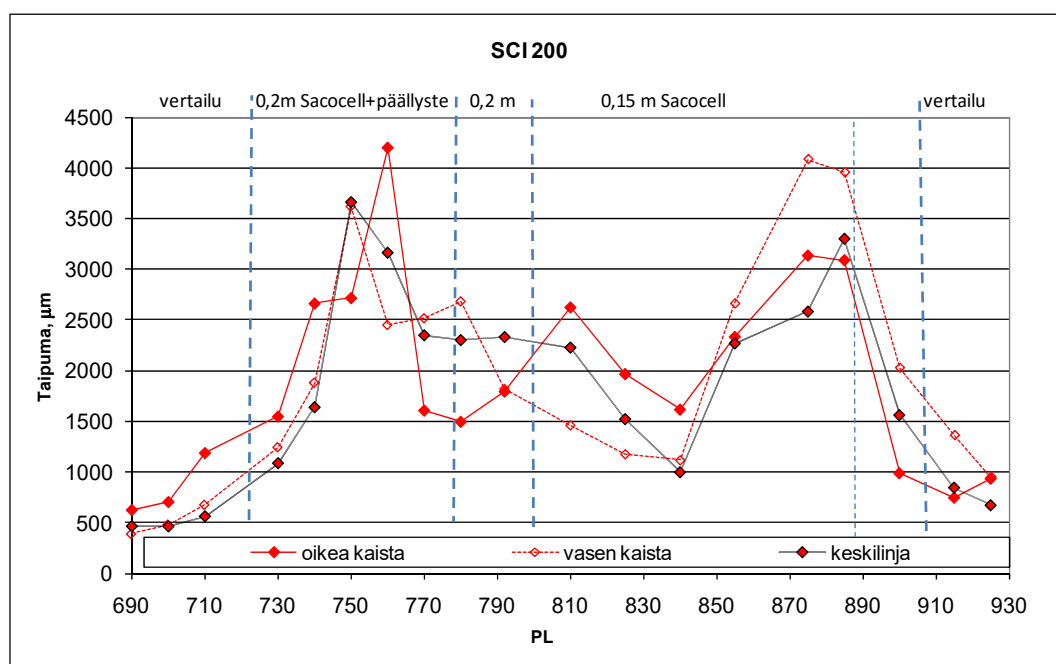
Kuvissa 4.3.8 ja 4.3.9 on esitetty vuoden 2008 25 kN:n kuormituksesta määritetyt SCI200- ja BDI300–450-indeksit. Kuvasta 4.3.8 nähdään SCI200-arvojen olleen vuonna 2008 koekohteella 1000–4000 µm, jolloin tien kantavuus olisi ollut erittäin huono ja kuvan 4.3.1 perusteella vuonna 2010 300–1500 µm, mikä tarkoittaa tien kantavuuden vaihtelevan puutteellisesta erittäin huonoon. Kuvasta 4.3.9 nähdään BDI300–450-arvojen olleen vuonna 2008 koekohteella 500–3500 µm ja kuvan 4.3.3 perusteella BDI300–450-arvot olivat vuonna 2010 vastaavasti 300–2000 µm.

Kuva 4.3.8. Mt 17353 to 2 syksyllä 2008 tehdyistä 25 kN:n kuormituksen PPL-mittauksista määritetyt SCI200-indeksit.

PPL-mittausten perusteella Louko-Kouran koekohteessa oli pintakelirikon lisäksi ongelmana välillä pl 720–870 erittäin heikko tien alusrakenne ja pohjamaa. Taulukon 1.2.1 erittäin huonon soratien rakenteen kantavuuden raja-arvoihin verrattuna koekohteella SCI200- ja BCI-arvot olivat jopa nelinkertaisia syksyllä 2008. Vuonna 2010 erittäin lämpimän kesän jälkeen SCI-arvot olivat melkein puolet pienempiä kuin lokakuussa 2008. Vuosina 2011 ja 2012 SCI-arvot olivat pääosin hieman suurempia kuin vuonna 2010. Kuvien 4.3.10 ja 4.3.5 perusteella BCI-indekseissä ei ollut merkittäviä eroja vuosien 2008 ja 2010-2012 välillä. Louko-Kouran koekohte on kuitenkin erittäin mielenkiintoinen vertailurakenne erittäin vaativiin olosuhteisiin tehdystä rakenteen parantamisesta. PPL-mittauksissa näkyy erittäin selkeästi kriittisimmät ja myös vaurioituneimmat kohdat.

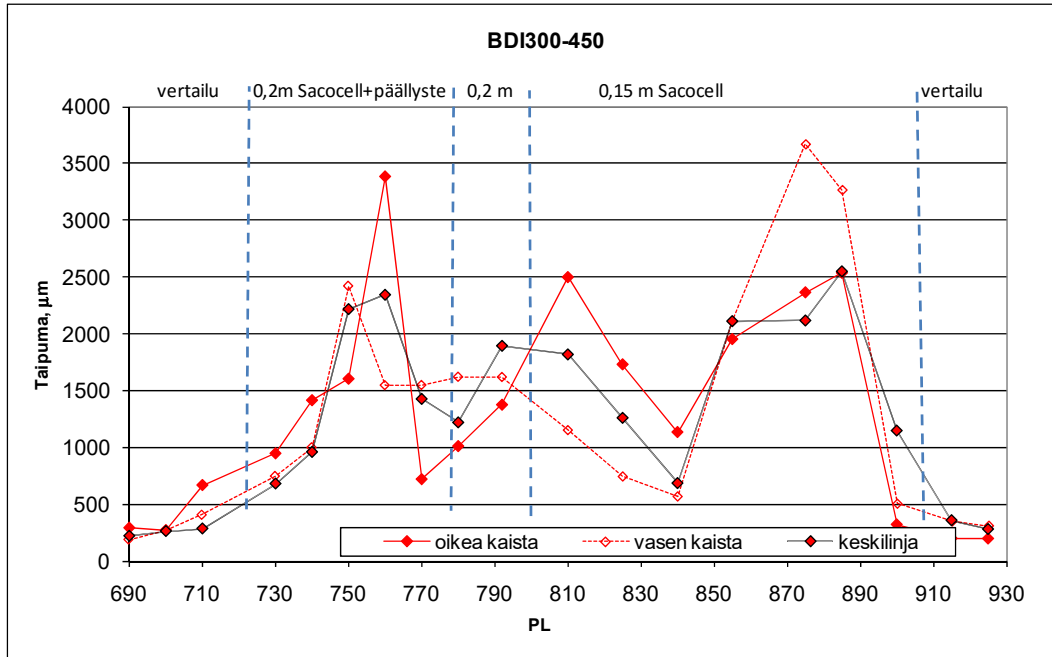
Kuva 4.3.9. Mt 17353 to 2 syksyllä 2008 tehdyistä 25 kN:n kuormituksen PPL-mittauksista määritetyt BDI300-450-indeksit.

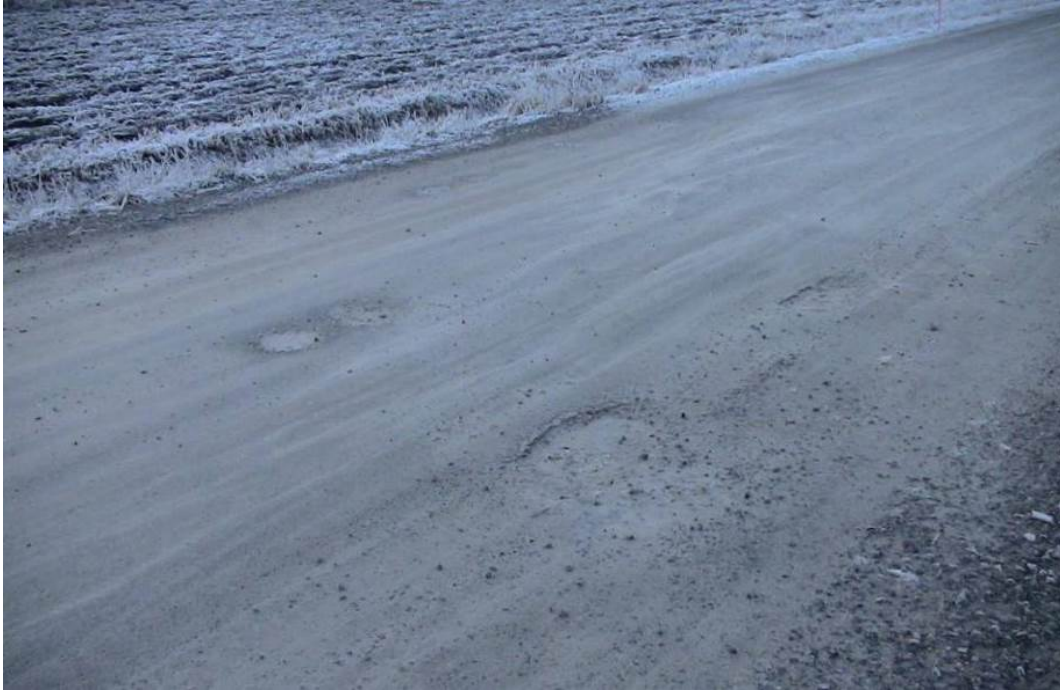
- Päällysteen loppumisen jälkeen kohdalla pl 784 oli muutamia matalia kuoppia. (kuva 4.4.2)
- Paalun 797 kohdalla tiessä oli oikealla ajouralla kohouma. Kohouma vaikutti tiestä pursuneelta materiaalilta, joka olisi todennäköisesti hyvin pehmeää lämpötilan ollessa yli 0 °C. Kyseisessä kohdassa oli havaittu myös iso kivi koekohteen käsittelyn aikana ja silloin kohtaa ei oltu käsitelty käsittelyaineella noin kahden metrin matkalla.
- Tie vaikutti muuten olevan hyvässä kunnossa. Tiellä oli hyvät sivukaltevuudet, mikä ohjaa sadevedet pääsääntöisesti hyvin ojiin. Tien reunoilla olevat ajourat olivat hieman painuneet.
- Koekohteella oli havaittavissa pitkittäissuuntaista loivaa aaltoa, joka johtunee tien ali menevästä hyvin perustetusta isosta betonirummusta. Betonirummun kohdalla tie on hieman ylempänä kuin tie sen molemmilla puolella.

Kuva 4.4.2. Louko-Kouran koekohteella vasemmalla kaistalla 3.12.2009 kohdassa pl 784 havaitut kuopat juuri ennen päällysteen alkamista.

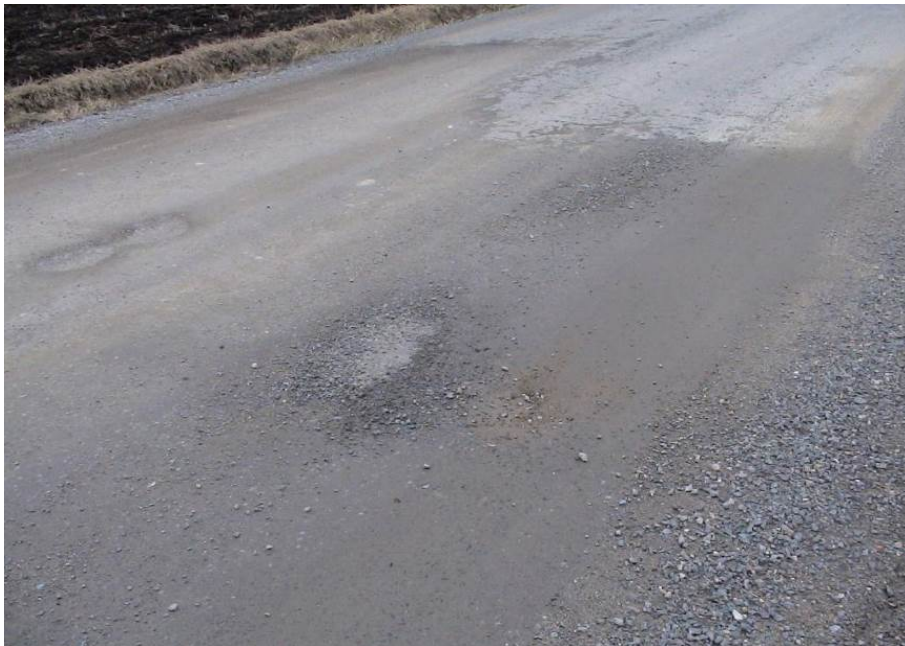
- Päällysteen loppumisen jälkeen kohdassa pl 784 kuoppia oli tasattu ja tien keskellä kohdassa pl 783 saattaa iso kivi pyrkiä tienpintaan (kuva 4.4.6)
- Kohdassa pl 797 oli loiva kuoppa oikealla reunalla, josta eteenpäin noin 3 metrin matkalla tien pinta oli pehmeämpää ja hieman alempana. Kyseisessä kohdassa oli havaittu myös iso kivi koekohteen käsittelyn aikana ja silloin kohtaa ei oltu käsitelty käsittelyaineella noin kahden metrin matkalla.
- Kohdassa pl 864 oli viitteitä mahdollisesti alkavasta mode2-urautumista. Ajouriin voinee kertyä vettä sateella, jos urasyvytydet kasvavat.
- Kohdassa pl 904 oli pieni kuoppa
- Päällystämätön osuus koekohteella vaikutti muilta osin olevan hyvässä kunnossa. Tiellä oli hyvät sivukaltevuudet, mikä ohjaa sadevedet pääsääntöisesti ojiin. Tien reunoilla olevat ajourat olivat kuitenkin hieman painuneet (kuva 4.4.7).

Kuva 4.4.6. Louko-Kouran koekohde huhtikuussa 2010 kohdan pl 785 tasattuja kuoppia.
